# **PROGRAM RENOWACJI I WYCENA PRAC WNĘTRZA KAPLICY GROBOWEJ RODZINY BURGHARDÓW**

**LOKALIZACJA : PIOTRKÓW TRYBUNALSKI  
CMENTARZ RZYMSKO - KATOLICKI**

**INWESTOR: MUZEUM W PIOTRKOWIE TRYBUNALSKIM  
PLAC ZAMKOWY 4  
97-300 PIOTRKÓW TRYBUNALSKI**

**OPRACOWANIE :MGR ROBERT SZEWCZYK  
MGR IGOR GUTTFELD**

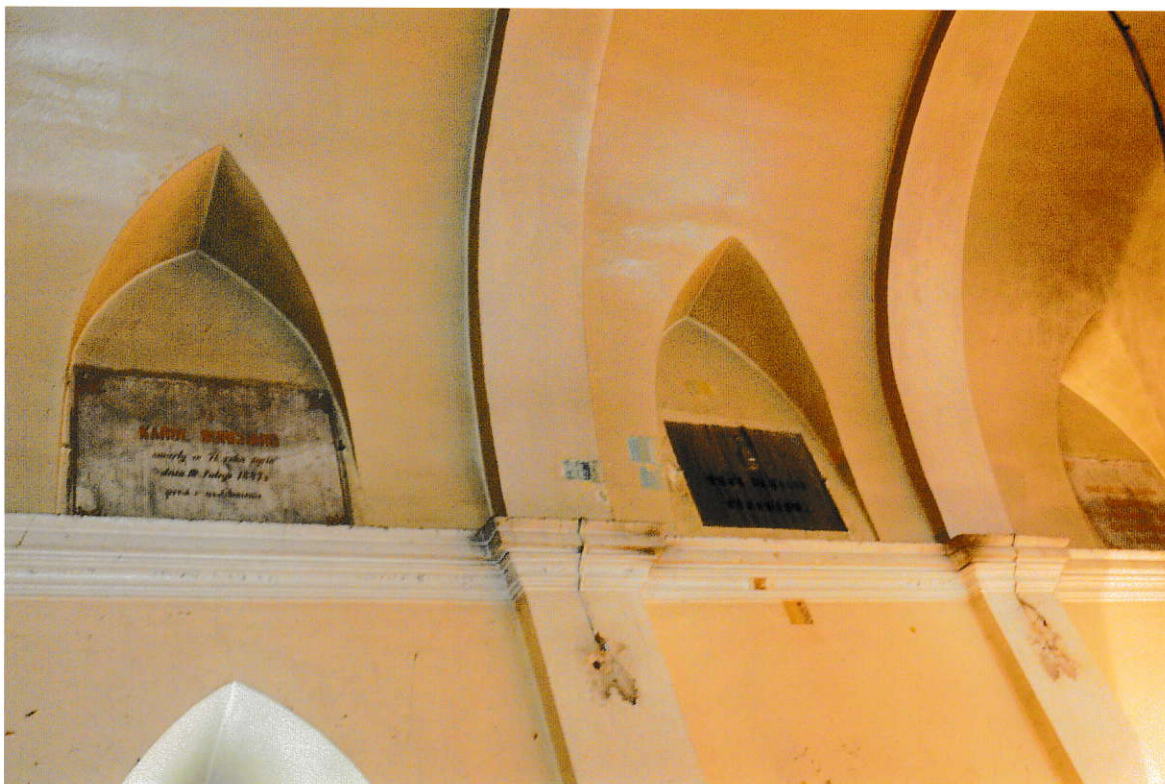
Fot. 1. Fragment wnętrza kaplicy, ściana południowa.

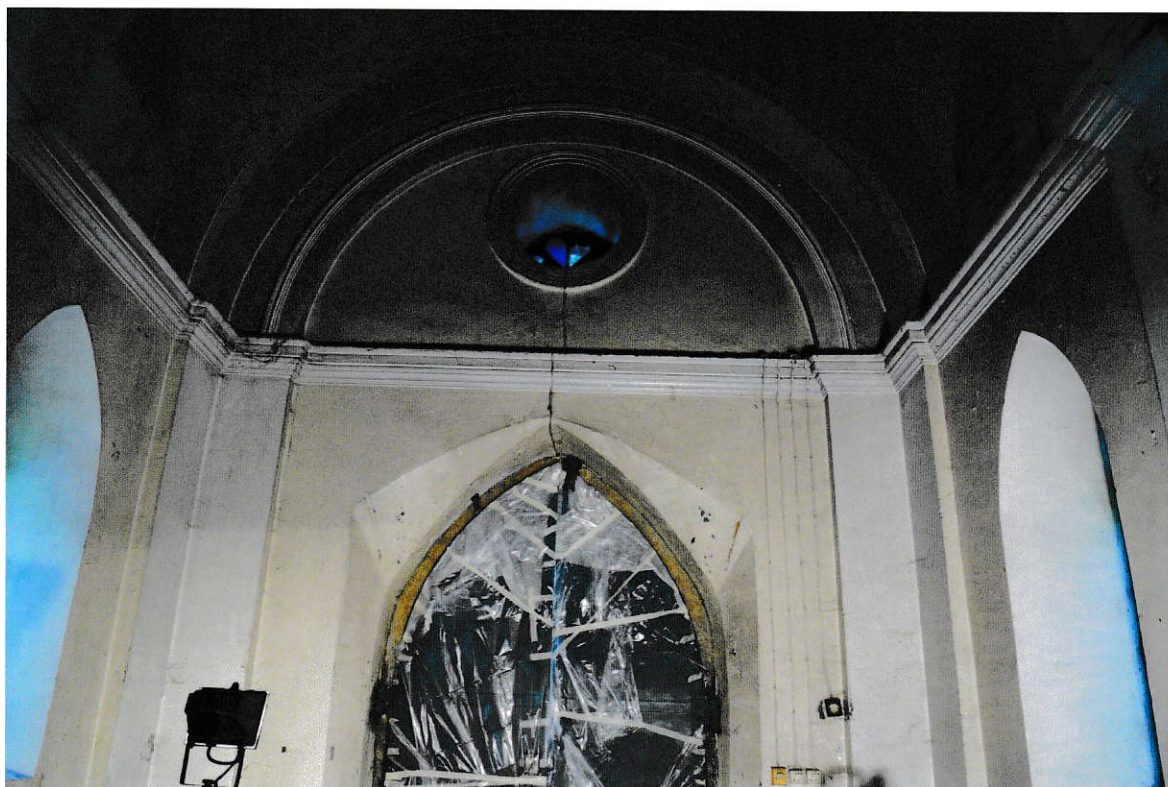
Fot. 2. Fragment wnętrza kaplicy, ściana wschodnia.

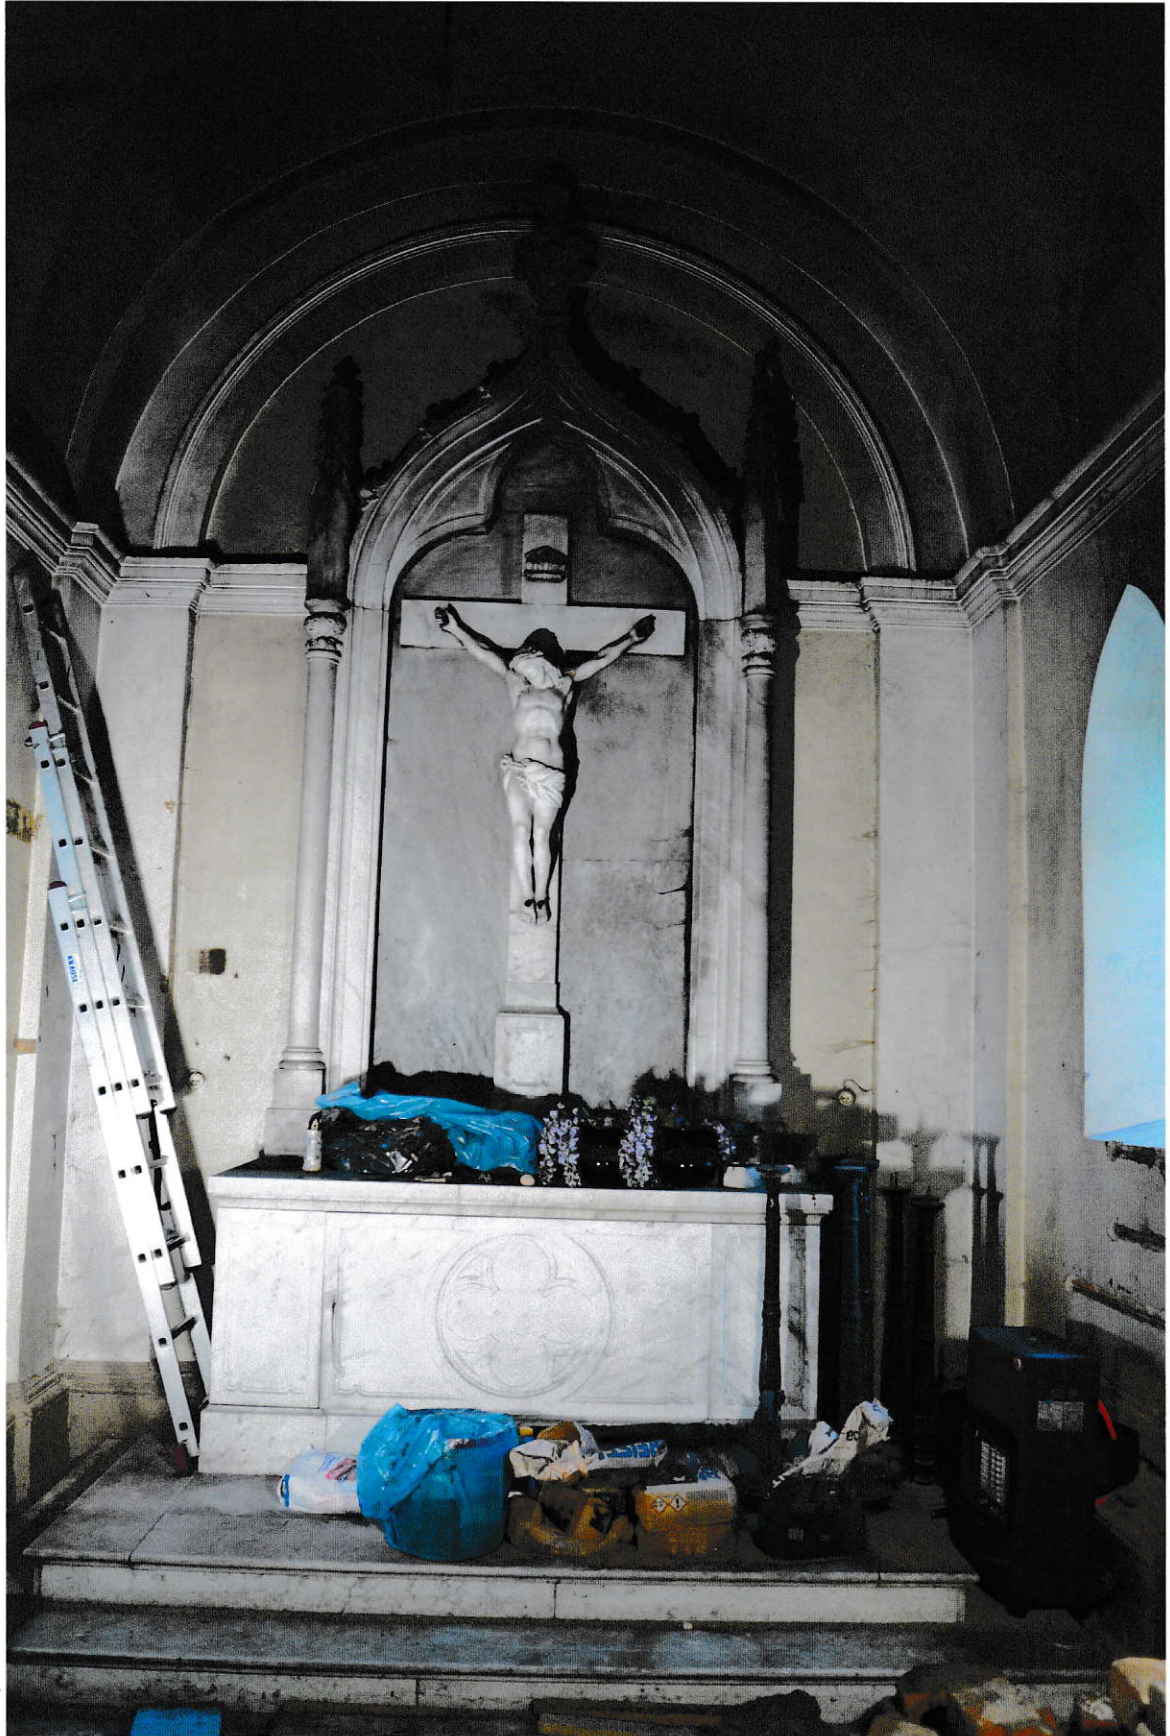
Fot. 3. Fragment wnętrza kaplicy, ściana zachodnia wraz z ołtarzem.
